# 检测 报告

报告编号: CY2022C03C00763

样品名称: ARC-701 聚合物改性沥青耐根穿刺防水  
卷材

# 种植屋面用防水卷材耐根穿刺性能检测报告

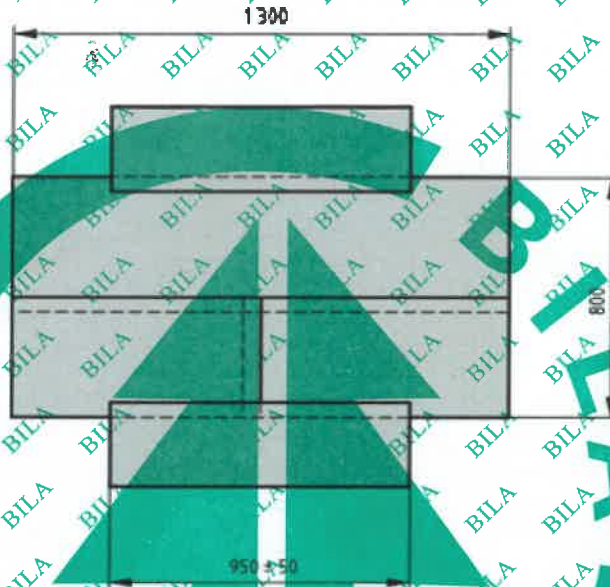
图片1 试样接缝示意图（单位为毫米）

安装方式描述：试样安装在6个试验箱中，每个试样有4条立角接缝，2条底边接缝和1条中心T型接缝（见图片1）；检测前试样内部（见图片2）。

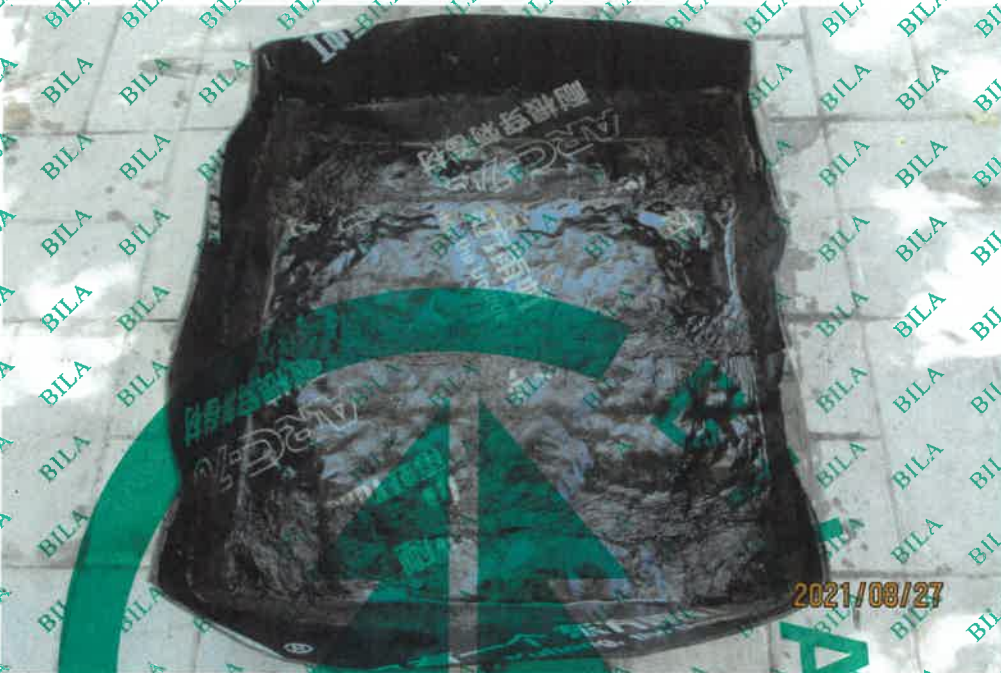
图片3 检测后试样内部

分别于2020年2月28日、2020年8月30日、2021年2月28日进行了中期检测，所有试验箱均未发现明显根穿透现象，2021年8月27日进行了最终的开箱检测，结果见表2及图片3、图片4、图片5。

试样编号	穿透试样的根的数量		穿入试样的根的数量	
	卷材平面	接缝处	卷材平面	接缝处
2019B034-1	0	0	0	0
2019B034-2	0	0	0	0
2019B034-3	0	0	0	0
2019B034-4	0	0	0	0
2019B034-5	0	0	0	0
2019B034-6	0	0	0	0
